Ausführung tragender Tiefgaragen-Bodenplatten unter wirtschaftlichen Aspekten

Kalkulierte Schäden statt Beschichtung?

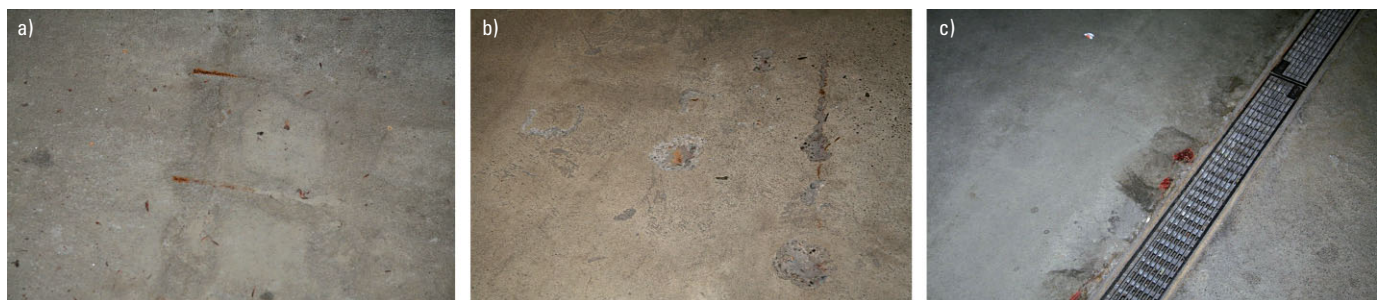
Bild 1 Fotos von typischen Korrosionsschädigungen auf ca. 20–30 Jahre alten Bodenplatten; a) Einzelne korrodierte Bewehrungsstäbe – örtlich begrenzt; b) Punktuelle Bewehrungskorrosion mit Betonausbruch; c) Kleinere Korrosionsschäden neben Rinnen
Photos of typical corrosion damages on about 20–30 year old baseplates; a) Individual corroded reinforcement bars-locally limited; b) Spot corrosion of reinforcements with concrete outburst; c) Minor corrosion damage beside drainage gullies

Anhand hunderter, durch das Ingenieur-/Sachverständigenbüro des Verfassers begleiteter Sanierungen mindestens 25 Jahre alter Tiefgaragen wurde festgestellt, dass in den Bodenplatten außerhalb nicht verschlossener Trennrisse und Stellen mit augenscheinlich erkennbaren Verdichtungsfehlern nur dann Korrosionsstellen mit ernstzunehmendem Schadenspotenzial vorzufinden waren, wenn die obere Betondeckung deutlich geringer als 40 mm ist/war. Hierunter sind solche Korrosionsstellen zu verstehen, die im Fall einer nicht unverzüglichen bzw. zeitnahen Sanierung (z. B. gemäß [3] und [4]) eine wesentliche Beeinträchtigung der Standsicherheit und/oder Gebrauchstauglichkeit zur Folge haben können – also nicht etwa die üblichen Kleinschäden, wie sie beispielhaft Bild 1 zu entnehmen sind.

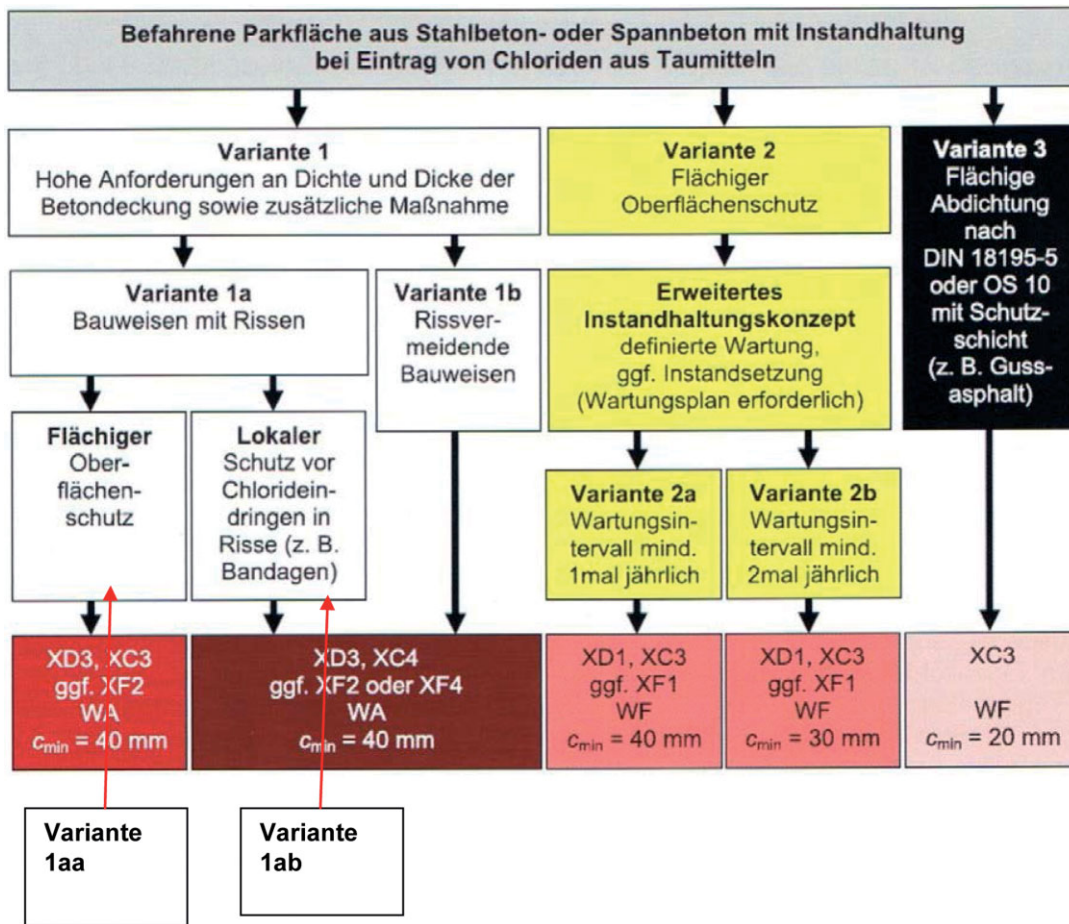
Bild 2 Ausführungsmöglichkeiten gemäß DBV-Merkblatt [2], verfassersseitig um die Bezeichnungen 1aa und 1ab erweitert.
Execution abilities in accordance with DBV-Fact sheet [2], extended the designation 1aa and 1ab from author side.

Aus Vorstehendem wird der Schluss gezogen, dass dieses relativ überschaubare Schadensausmaß bei Bodenplatten, die fachgerecht auf Grundlage des in – hinsichtlich verbesserter Differenzierung verfasserseitig geringfügig modifizierten – Bild 7 des DBV-Merkblatts Parkhäuser und Tiefgaragen, Ausgabe 9/2010 [2] aufskizzierten Verfahrens 1ab (Bild 2) hergestellt werden, sicherlich nicht größer sein wird. Diesbezüglich ist anzumerken, dass zur Herstellung von TG-Bodenplatten vor mehr als 20 Jahren üblicherweise hinsichtlich des Korrosionsschutzes in der Fläche (also außerhalb von Rissen) ungeeignete Betone als heute verwendet wurden. Die gemäß derzeit gültiger Normung [5] für die Herstellung unbeschichteter, tragender TG-Bodenplatten vorgeschriebenen Betone der Expositionsklasse XD3 besitzen gegenüber den alten Betonen einen erheblich geringeren w/z-Wert von 0,55 oder weni-

Im Folgenden werden die Gestehungs- und Unterhaltskosten im Fall der Realisierung einer nicht beschichteten Bodenplatte (Variante 1ab gem. Bild 2) denjenigen gegenübergestellt, die im Fall des Aufbringens einer geeigneten Beschichtung zu erwarten sind. Obgleich das Ingenieur-/Sachverständigenbüro des Verfassers zurückliegend eine große Anzahl von Tiefgaragen-Sanierungen begleitet hat, wird auf eine Auswertung des in diesem Zusammenhang angefallenen Zahlenmaterials verzichtet und stattdessen eine Analyse der Kosten für neu zu errichtende Tiefgaragen vorgenommen. Dies wird im Wesentlichen damit begründet, dass über 20 Jahre alte TG-Bodenplatten nur in Ausnahmefällen beschichtet wurden und die heute üblichen Beschichtungs-/Abdichtungsmaterialien seinerzeit noch nicht zur Verfügung standen. Aus einer empirischen Gegenüberstellung der Kosten für alte Bodenplatten ließen sich somit nur sehr eingeschränkt Prognosen für derzeit geplante Tiefgaragen erstellen. Hinzu kommt, dass die wenigen, dem Verfasser zur Verfügung stehenden Daten betreffend alte TG-Bodenplatten mit Beschichtung ohnehin keine ausreichend repräsentativen Aussagen ermöglichen.

- Im Hinblick darauf, dass die Gesamtlänge der nachträglich zu verschließenden Risse von sehr vielen Faktoren (u. a. Grund- und Aufrissgeometrie, Art der Bodenplatten-Lagerung, Dehnfugen, Bewehrungsgehalt und Verlegeart, Nachbehandlung, Witterungseinflüsse, Betonzusammensetzung etc.) abhängig und somit nie exakt prognostizierbar ist, werden bei Variante 1ab nach Bild 2 drei unterschiedliche Risslängen (50 m, 100 m und 200 m) in Ansatz gebracht.

Erreichen der Lebensdauer muss berücksichtigt werden, dass die Betondeckung c_{min} im Regelfall nur 20 mm und damit die Hälfte derjenigen bei Variante 1ab beträgt (vgl. Bild 2).

Nach Abwägung aller Vor- und Nachteile unter Einbeziehung wirtschaftlicher Aspekte wird vom Verfasser zur Sicherstellung der Dauerhaftigkeit von tragenden Tiefgaragen-Bodenplatten die Variante 1ab gemäß Bild 2, also eine Ausführung ohne Beschichtung mit Pinseltränkung entstandener Risse noch vor der Nutzungsaufnahme und einem dauerhaften Rissverschluss nach ca. 2 bis 3 Jahren empfohlen, dessen Art durch einen Fachplaner im jeweiligen Einzelfall festzulegen ist. Sowohl die (Tragwerks-)Planung der Tiefgarage als auch die vertraglichen Vereinbarungen zwischen Bauherrn und Käufern/Nutzern müssen speziell auf diese Variante zugeschnitten sein.

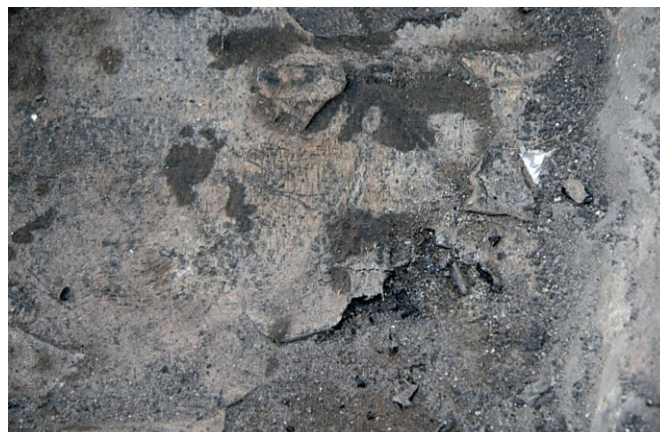
Bild 4 Zerstörung einer ca. 35 Jahre alten Bitumenschweißbahn mit hoher Trägereinlage unter einer 70 mm dicken Asphaltsschicht.
Destruction of a 35-year-old bitumen sheet with raised reinforcement under a 70 mm thick asphalt layer.

Wie bei der Gegenüberstellung der Herstellungskosten werden eine Grundfläche von 1 000 m² und bei Variante 1ab lokale Schadstellen in unterschiedlicher Häufigkeit (20 Stk., 50 Stk. und 100 Stk.) während des Betrachtungszeitraums von 50 Jahren zugrunde gelegt. Bei Variante 3 wird angenommen, dass während einer 50jährigen Nutzung ein einmaliger Komplettaustausch erforderlich ist. Dies entspricht den bisherigen Erfahrungen des Verfassers, gemäß derer Bitumenbahnen nach ca. 30–35-jähriger Verkehrsbelastung vollflächig brüchig werden, was sich auch durch regelmäßige Wartungen nicht verhindern lässt. In Bild 4 ist eine in Kleinbestandteile von weniger als 10 cm Kantenlänge zerbrochene, ca. 35 Jahre alte Bitumenschweißbahn mit hoher Trägereinlage und oberseitiger Alu-Kaschierung zu erkennen, die sich unter einer 7 cm starken Asphaltsschicht befand. Bezüglich des Erfordernisses eines Komplettaustauschs der Abdichtung nach
